# LA POLÉMICA IGLESIA-MEZQUITA DE BENAQUE, EN EL TÉRMINO DE MACHARAVIAYA (MÁLAGA)<sup>1</sup>.

Francisco Rafael Luque García.  
Carmen Íñiguez

La historiografía y las observaciones realizadas por las instituciones del patrimonio no aportan una solución definitiva al problema que plantea el título de este artículo. Para resolver la cuestión se realiza este estudio como primer paso para un proyecto de restauración, al que se pretende incorporar. Se realiza una revisión de la documentación, un estudio del edificio y una hipótesis de su estado original, aportando una reconstrucción ideal del mismo.

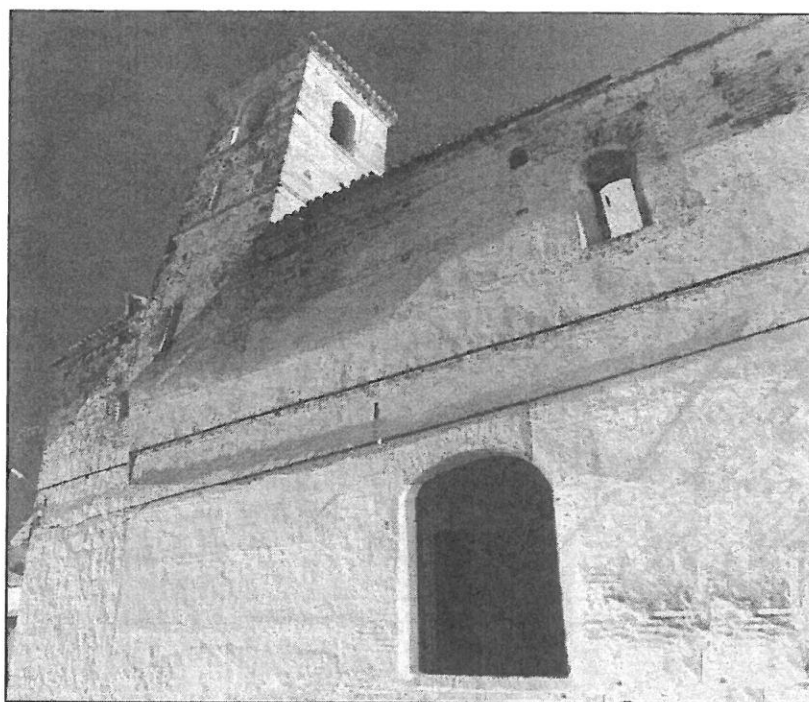
La nave original se encuentra ampliada hacia los pies de modo irregular. Tiende a formar una L en planta, adaptándose al espacio disponible. En esta zona hay un coro elevado. La fábrica demuestra que no se dispuso puerta a los pies en la ampliación.

2. Muro occidental, campanario y ampliación de los pies.

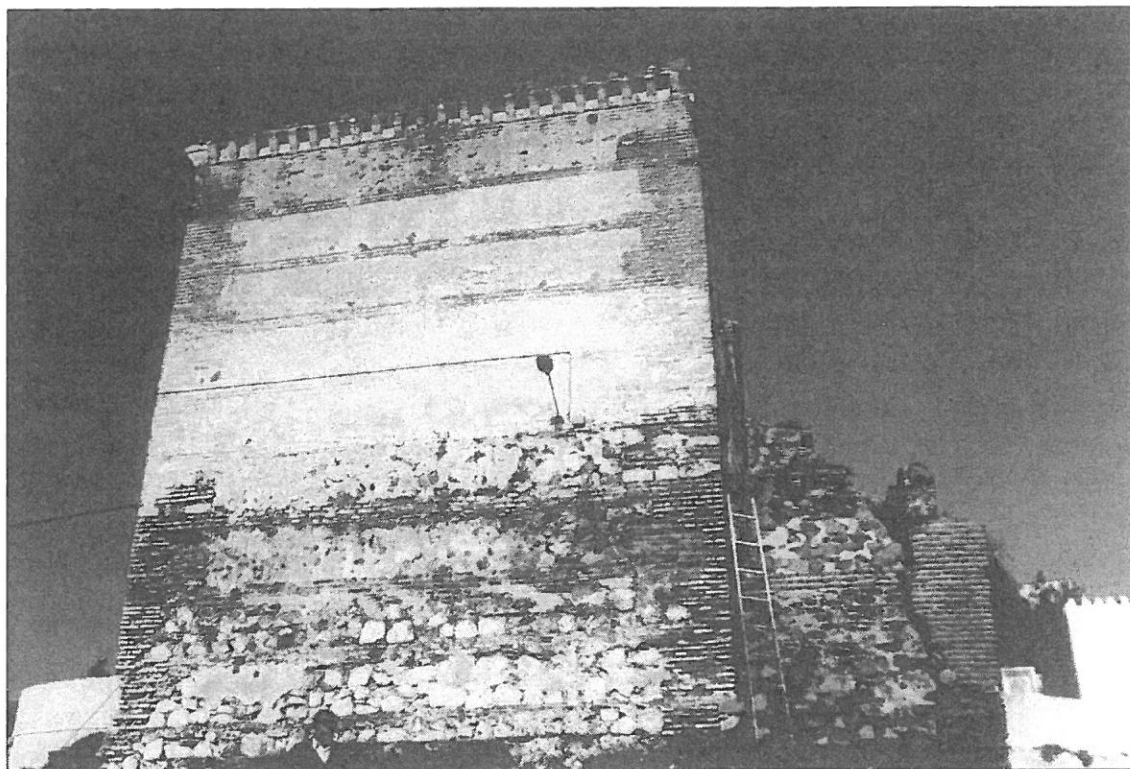
Al este de la nave se adosan dependencias construidas con aparejo poco cuidado de mampostería, pertenecientes a una etapa posterior.

3. Cabecera a Sudeste y dependencias anexas al Este.

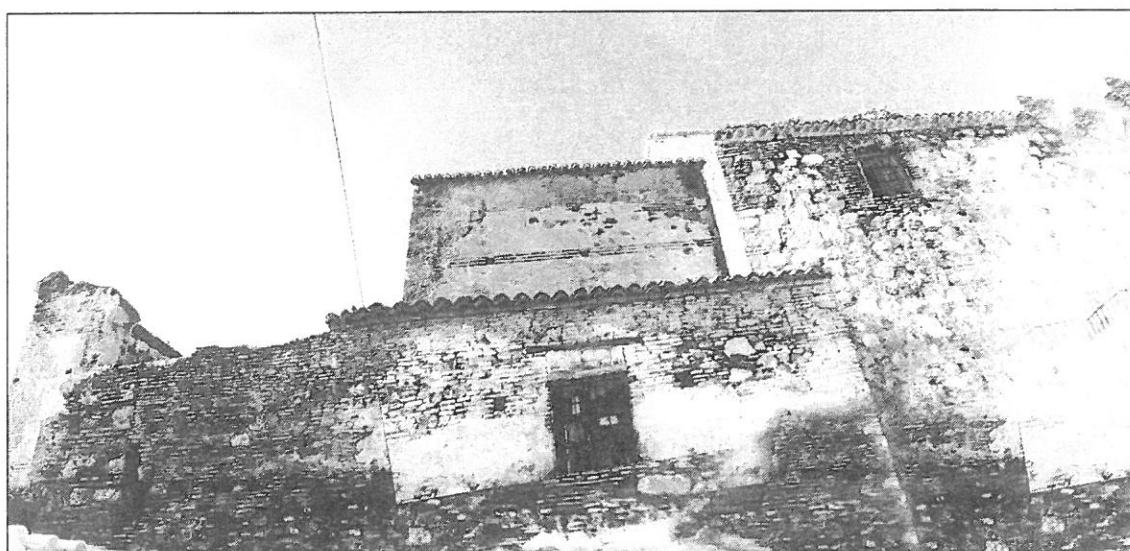
4. Dependencias anexas al Este.

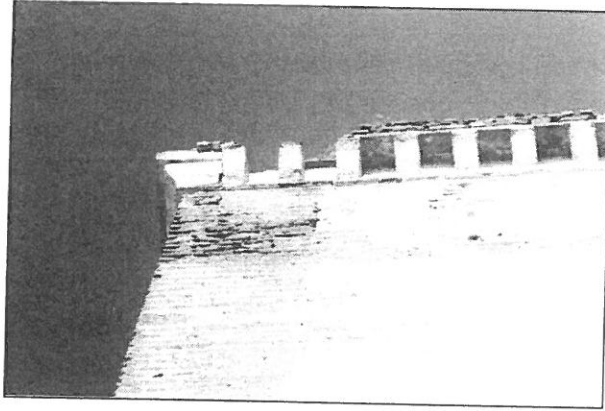
Los restos de molduras en el muro lateral y canes en el de la cabecera indican que el edificio estaba cubierto a cuatro aguas. La forma de construir la cubierta sería mediante una armadura de madera del tipo mudéjar de limas. La teja sería árabe.

Toda la cornisa estuvo apoyada en canes dispuestos de modo equidistante en la obra original, este elemento se utilizaría en una primera etapa durante la construcción del edificio en el siglo XVI. En algún momento de los siglos XVII y XVIII este detalle sería alterado, y los canes se enmascararon con una moldura, pintada de almagra, de la que quedan restos en el campanario y lateral oeste.

5. Canecillos de la cabecera y moldura occidental.

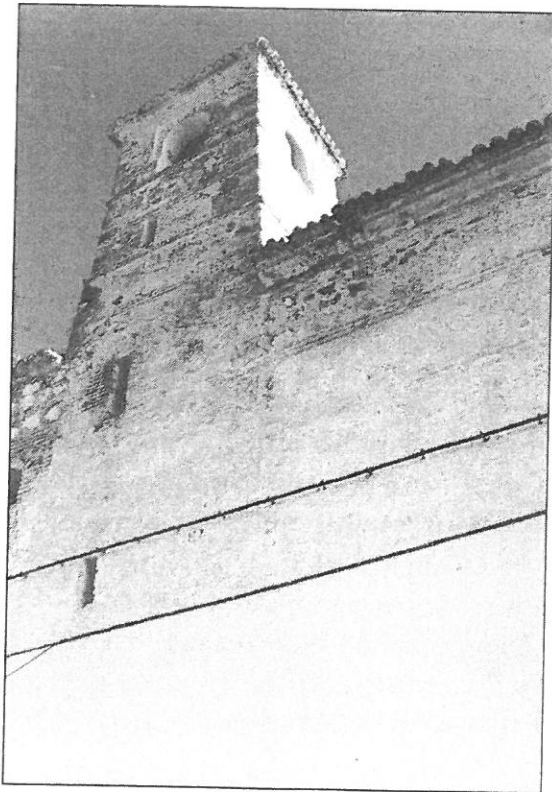
La torre tiene planta cuadrada, machón central y rampas de medio cañón inclinadas, sobre las que se encuentran los escalones. Se encuentra coronada por una cornisa moldurada con restos de coloración almagra.

La coincidencia tipológica de la torre con los alminares de la zona parece indicar que es un alminar reaprovechado para campanario. Los cuerpos superiores tienen muros más estrechos, pero esto puede obedecer a una lógica constructiva que intenta aligerar las partes superiores de las torres que reciben menos cargas y constituyen menos peso para su base. Pero el cambio del tipo de escaleras por una cimbra de madera en los cuerpos superiores coincide con el modo de construir los cuerpos de campanas sobre los alminares en la zona. También es cierto que en el siglo XVI se construían torres de nueva planta con estos cambios de estructura.

6. Campanario.
