ANÁLISIS DEL CONTEXTO Y CRITERIOS DE ACTUACIÓN EN EL ENTORNO DE UN BIC: PROPUESTA DE UN CONSERVATORIO DE DANZA EN EL ÁMBITO DEL ANTIGUO CONVENTO DE SANTO DOMINGO DE MÁLAGA.

Francisco Rafael Luque García
Alfonso Morillo López

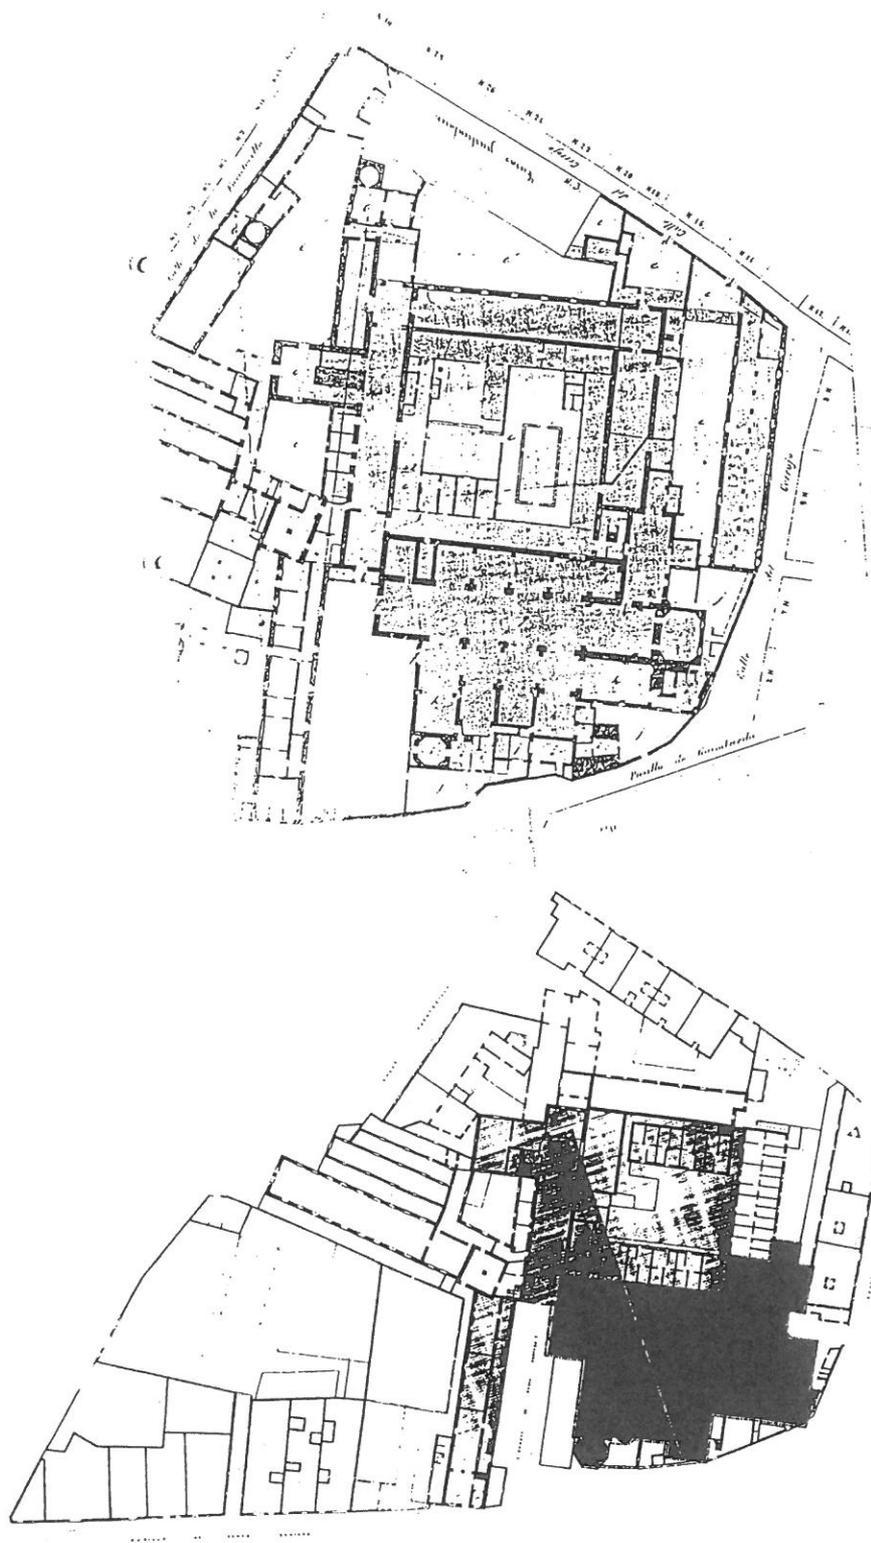
1. Arriba: Planta de Iglesia y Convento de Juan Nepomuceno de Ávila, hacia 1860. Abajo: Estado antes de las demoliciones de 1994.

El primer plano que refleja cuales eran las edificaciones del recinto conventual fue dibujado por el arquitecto Juan Nepomuceno de Avila, en la década de 1860. El edificio era entonces propiedad de la Diputación y se usaba como casa de Beneficencia. Los años trascurridos desde la desamortización habían servido para desvirtuar su planta, pero los elementos originales continuaban en su lugar. A través del plano se confirma la característica disposición del claustro adosado al templo. Las crujías del edificio claustral mantienen una relación preestablecida en un cuadrado, a pesar de las adiciones en diferentes épocas. El volumen de la escalera que se adosa a la crujía meridional del claustro es dibujado de modo que se puede intuir un tipo de escalera imperial. A las galerías del claustro se habían adosado construcciones en el patio del mismo.

El edificio que formaba el pasillo del compás se mantenía en la misma distribución que conservará hasta el derribo de los años 1990. También se ve el patio y la nave pertenecientes al convento que aún quedan a los lados de la caja de escaleras imperiales.

En ese plano ya se observa un modo de circulación que hoy es difícil mantener. La entrada al edificio claustral se efectuaba, una vez recorrido el compás, a través del hastial de la nave meridional. Esta nave tiene un zaguán de acceso que permite acceder a la galería baja del claustro en un giro de 90°, marcando un eje perpendicular que nos llevaría a la escalera del ángulo nordeste. La otra opción es continuar desde el zaguán hacia el fondo de la crujía para, girando igualmente 90°, entrar en el volumen de las escaleras imperiales.

En la década de 1980 se levantó un plano que refleja la situación del edificio una vez ha caído en manos de particulares. Del edificio claustral se conservaban las naves o crujías de edificación, aunque con nueva tabiquería. Pero las galerías habían sido sustituidas por edificios de viviendas. La escalera imperial había desaparecido para, en su caja, instalar viviendas.

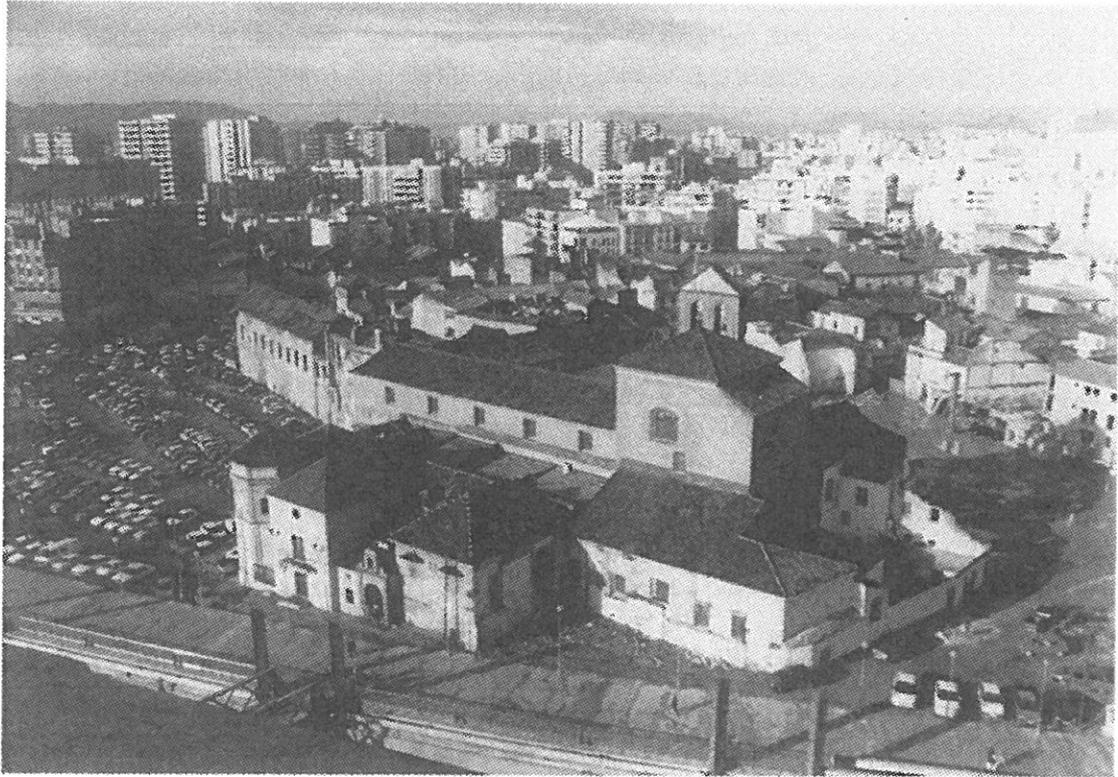
2. Vista aérea del conjunto tras las demoliciones.

Del antiguo convento poco se conserva. Las demoliciones de la primera mitad de los años 1990 sólo dejaron en pie la nave meridional del claustro, el volumen que alojó las escaleras imperiales, con los arcos de acceso pero sin sus columnas, y dos elementos que pueden desaparecer por obra del planeamiento. Estos elementos

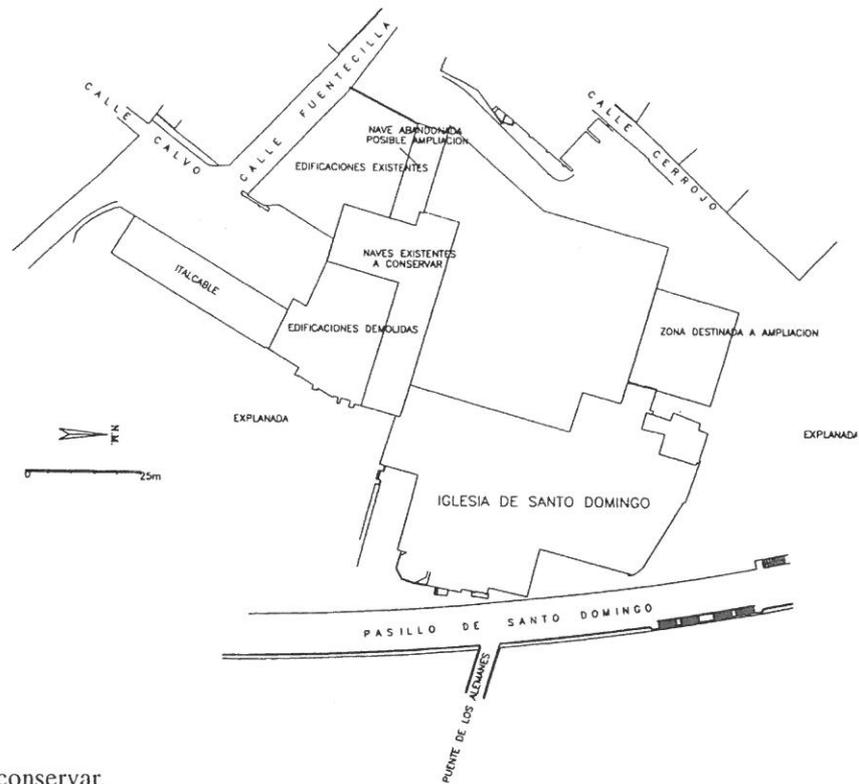
3. Zonas a conservar.

son la nave y el patio que se adosan a los lados de la caja de la escalera imperial¹⁴. La otra escalera del edificio se conserva gracias a que desde la desamortización pasó a formar parte de la iglesia, a la que aún pertenece¹⁵.

La nave meridional conserva una fachada doméstica de estilo regionalista de la década de 1920, que supuso la adición de una planta más al edificio para su uso como vivienda. La antigua fachada se conoce gracias a una fotografía de principios del siglo XX. El artesanado de esta nave se conserva en parte. Durante un expolio efectuado el 16 de diciembre de 1993, se serraron algunas vigas que fueron recuperadas y se encuentran en el almacén de la Gerencia Municipal de Urbanismo. En el mismo expolio y en otro anterior, ocurrido a mediados de 1993, se sustrayeron las columnas pareadas de los arcos que dan paso a las escaleras imperiales. Las columnas también fueron recuperadas y depositadas en el mismo lugar que las vigas¹⁶. La caja de escaleras contiene una nueva distribución, conservando sólo parte de los arcos ornamentales de acceso, sin sus columnas, que están además descentrados. El interior de esta caja tiene actualmente tres alturas por la incorporación de nuevos forjados. Este aumento de altura también afecta a parte de la nave.

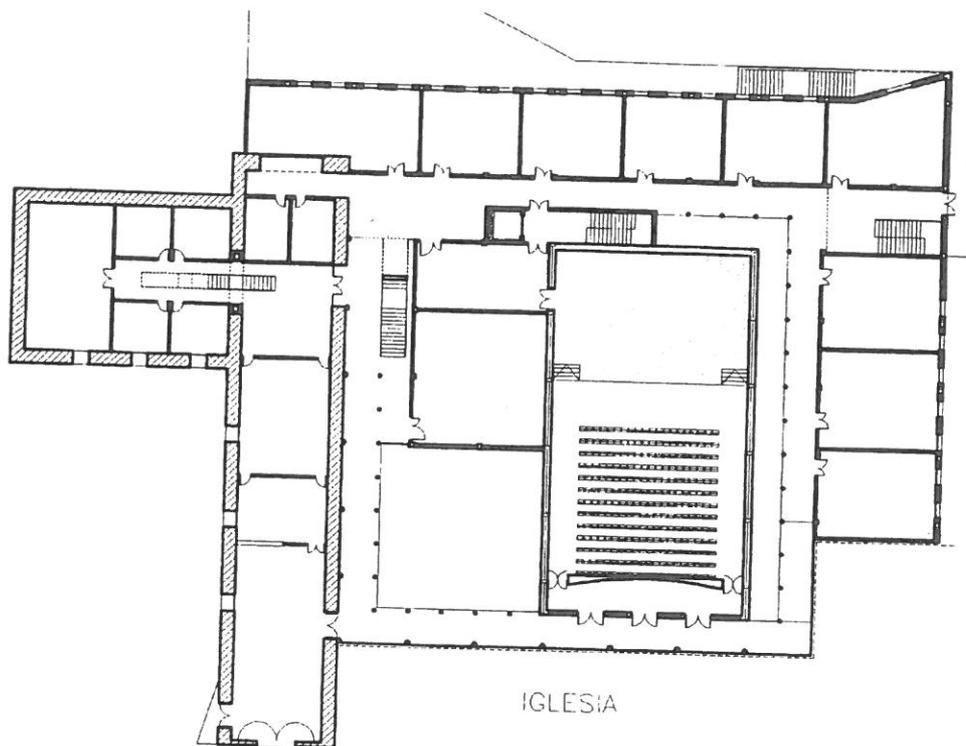
4. Planta baja de la propuesta.

Con dicho criterio se desarrolla un galería en el lugar donde estuvo la original, ésta sirve de nexo de unión de las nuevas edificaciones y las rehabilitadas, bien diferenciadas pero relacionadas así de un modo similar al que guardaban las viejas naves del claustro. Reproducir fielmente el modelo de circulación lo impide la desaparición de la gran escalera imperial, que estaba situada en el volumen adosado a la crujía meridional del núcleo del convento, y la incorporación de la escalera del claustro a la iglesia tras la desamortización. Pero se ha conseguido que el zaguán de entrada siga manteniendo la misma relación con la galería, siendo estos elementos los que definen el modo de acceso principal del alumnado en días de clase y para uso del salón de actos.

Además, en el volumen de las escaleras imperiales, se incluye una nueva escalera acomodada a los usos en esta zona del conjunto.

El programa impide generar un claustro vacío como sería el original y es por ello que se incluyen edificaciones en el interior del claustro, la principal edificación que se sitúa en el claustro es el teatro ya que su dimensión y función permiten que sea una pieza independiente. Además la incorporación de las pinturas de la Casa del Administrador en sus paramentos potencia la singularidad de esta pieza en el interior del claustro. Estas pinturas del siglo XVIII representan arquitecturas fingidas y figuración. Estaban en la casa inmediata al recinto conventual que daba fachada al río Guadalmedina.

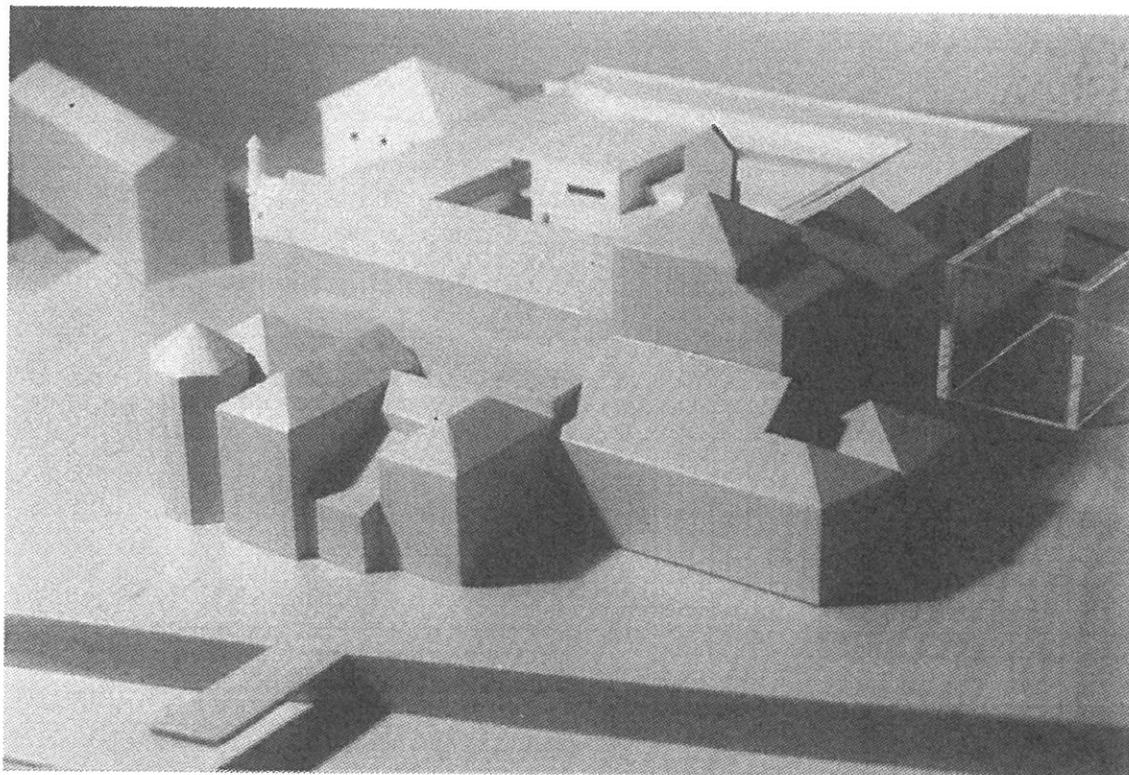
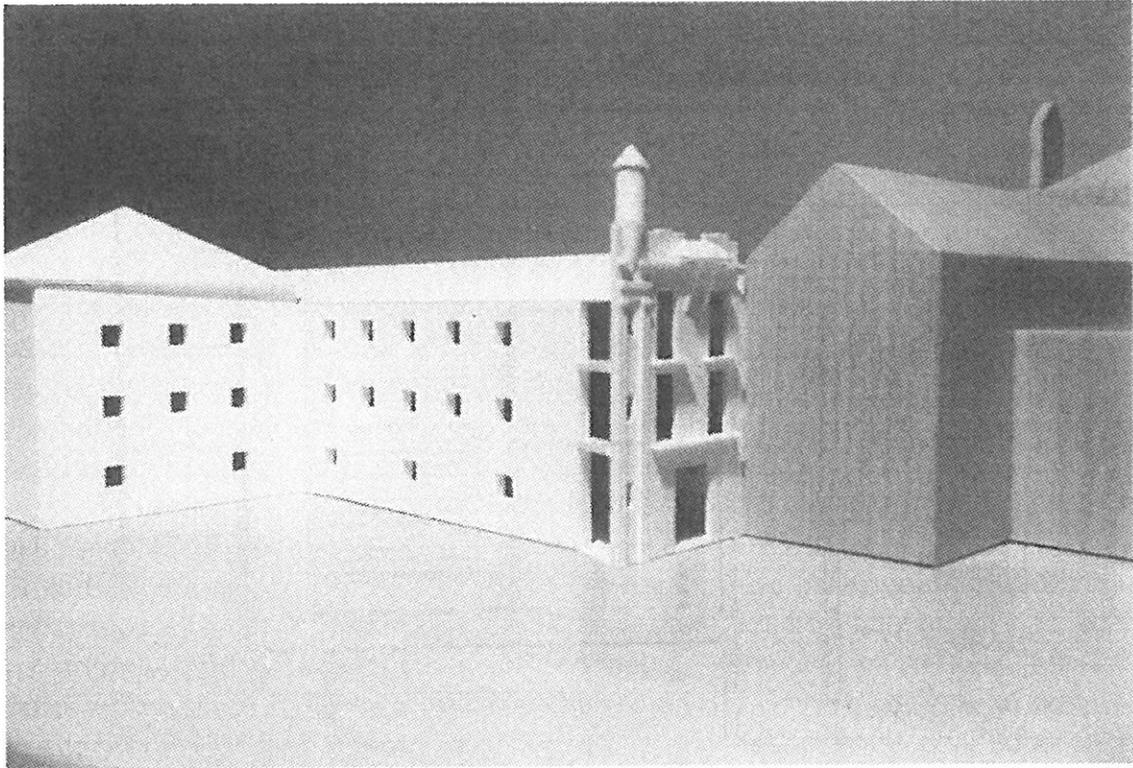
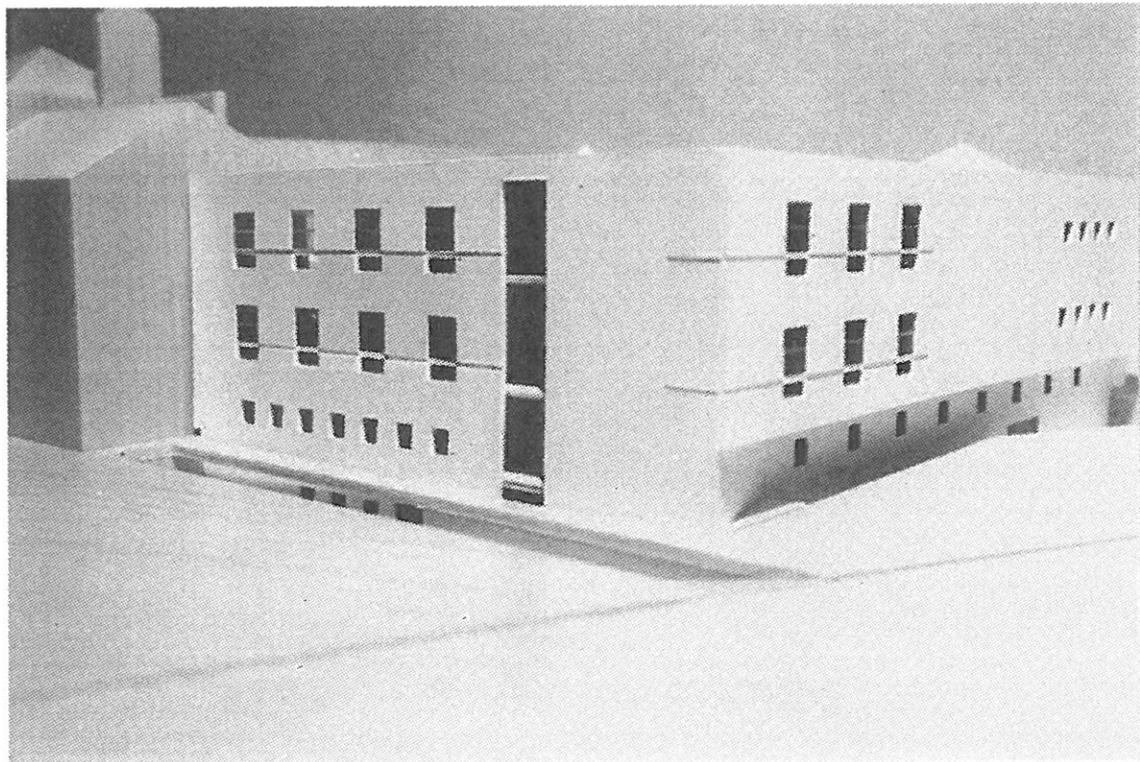
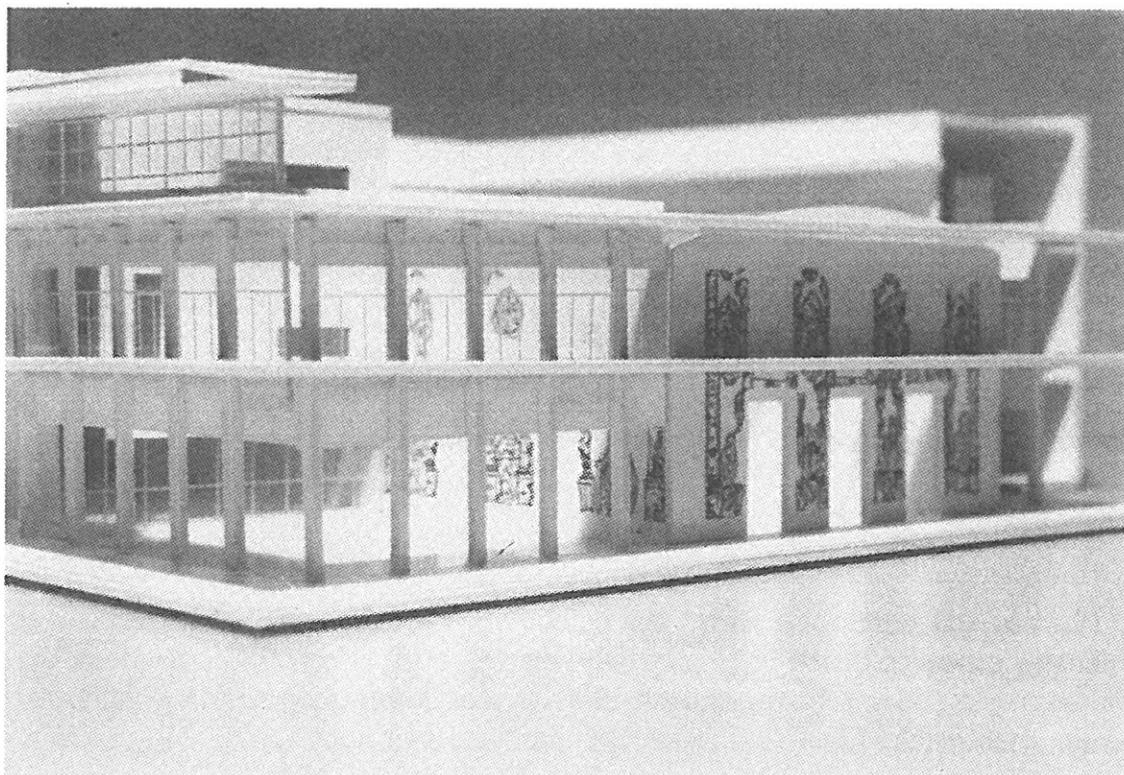
5. Maqueta de la propuesta.

6. Maqueta de la propuesta.

7. Maqueta de la propuesta.

8. Maqueta de la propuesta.

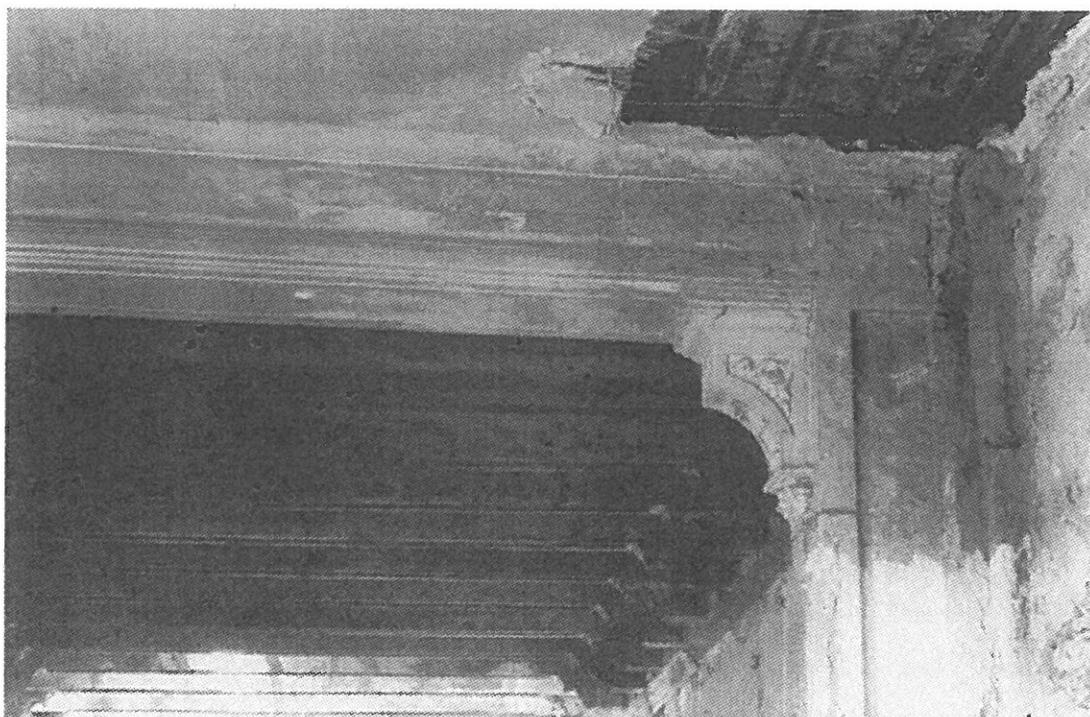
9. Artesonado.

«El harneruelo es una pieza octogonal de 2,40 ms. de diámetro, se compone de muchas tiras paralelas de recuadros en cuyo centro hay estrellas doradas. El motivo central es un octógono concéntrico con un gran escudo coronado con la cruz de Santo Domingo, a cuyos lados hay una media luna y un sol, las tres piezas pintadas. Las alfardas son ocho, medirán aproximadamente 3,40 de lado mayor y 1,20 de ancho. Su forma es trapezoidal y el decorado continúa las mismas tiras de casetones con polígonos estrellados. Parece obra del siglo XVII»¹¹.

«25 Vigas de 7 metros de largo. 0,30 de grueso y 0,35 de ancho, corrida con moldura de Pino tea.

50 canes tallados con saliente de 0,80 de grueso y ancho igual a las vigas. 168 huecos a cuatro tableros cada uno, tallados sumando en total 67 tableros. Estos tableros van guarnecidos con moldura que hace un cuello de paloma, los palos atravesados que forman el largo del salón son 27 metros a 9 palos a medio tablón, 108 palos de 4 metros, menos la tablazón que no se ve que coge la parte de solería».
