LA ERMITA DE LA CRUZ DEL BARRIO DEL MOLINILLO (CAPILLA DE LA PIEDAD) Y SUS PINTURAS MURALES¹

**Rosario Camacho Martínez
Estrella Arcos von Haartman**

El artículo presenta el proceso de formación y significación de la ermita de la Cruz del Molinillo, hoy de la Piedad, analizando las pinturas murales que cubrían sus paramentos exteriores, recientemente descubiertas con motivo de su próxima demolición, cuyo interés patrimonial ha determinado su arranque y la construcción de una nueva ermita en la que se ubicarán dichas pinturas.

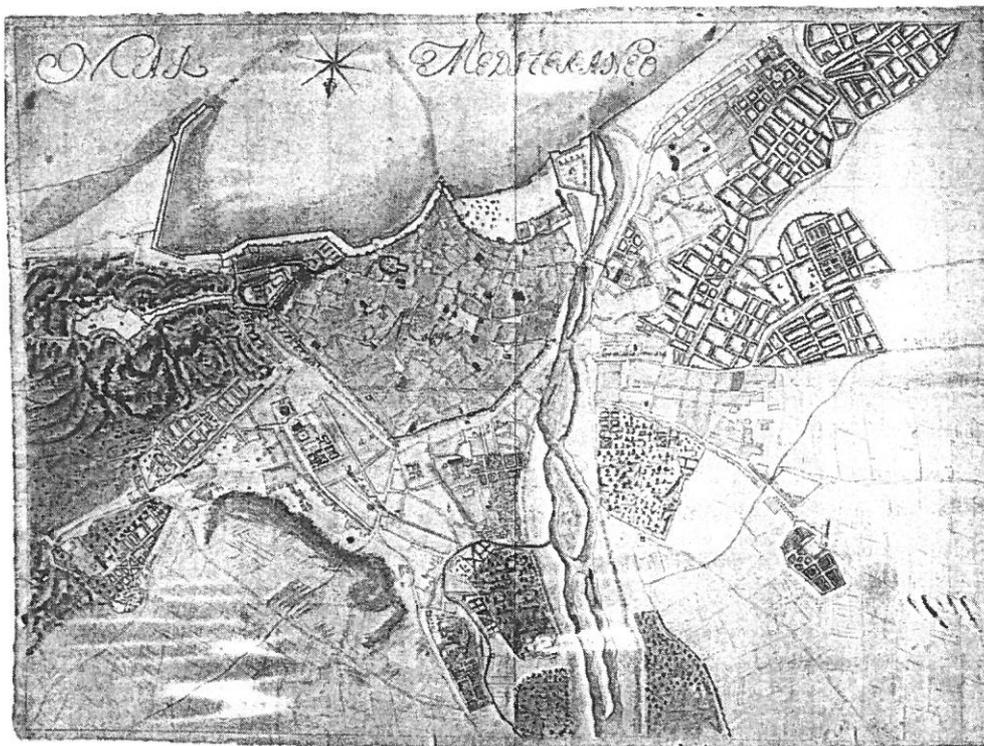
1.- Plano de Málaga y sus muelles. Bartolomé Thurus. 1717. Museo Naval. Madrid.

En el plano de la ciudad y puerto de Málaga realizado por el ingeniero del puerto Bartolomé Thurús en 1717 (Archivo del Museo Naval) observamos como tras la muralla se ha desarrollado el llamado Barrio Alto; entre éste y el convento de los Capuchinos, hay una zona de huertas atravesada por arroyos, y en el cauce del mayor, la llamada acequia de Labradores, una construcción que podría ser un molino. En el plano del ingeniero Jorge Próspero Verbom de 1721, se puede apreciar la misma construcción, que en el de la ciudad y vega de Málaga realizado hacia 1750 por ingenieros militares (Servicio Geográfico del Ejército) parece haber desaparecido. No se conoce otro plano que refleje esta zona de Málaga hasta el de 1783 atribuido a Joaquín Vilanova, que se conserva en la Universidad de Yale, en el que se aprecia más claramente el arroyo y puede verse perfectamente una pequeña construcción exenta ante éste afrontando el eje de la calle de Parras; en otro plano de Vilanova, fechado en 1785, en el que ya está definido el Paseo de la Alameda, la zona del Molinillo no ha cambiado respecto al anterior. Con posterioridad, el plano de Carrión de Mula de 1791 (Ayuntamiento de Málaga) presenta, junto a uno de los puentes o molinos que cruza el cauce, el mismo volumen exento, que se rotula como Santísimo Cristo del Socorro. En el siglo XIX la población creció ampliamente por esta zona y la cartografía nos muestra como se va colmatando el terreno. El plano de Onofre Rodríguez, de 1804, presenta dos edificios exentos, mientras que en el de José M^a Pery, de 1816, uno de los edificios sobre el cauce continúa exento y a la capilla se empieza a anexionar por el lado oeste otra construcción. En el plano de Mitjana de 1838 continua el edificio que había sobre el cauce y muestra como a la pequeña ermita se le han ido adosando más edificaciones hacia el este así como hacia el oeste, y el cauce, ya seco, se denomina calle de la Cruz del Molinillo. En el plano de Pérez de Rozas (1863) se ha completado la manzana, la ermita ha sido envuelta por edificaciones, la zona está casi alineada pero no se reseña su nombre, sí se rotula la calle de la Cruz del Molinillo, pues desde 1860 el Ayuntamiento, apoyándose en el brote colérico de 1859, consiguió desviar este cauce hacia el Guadalmedina, lo que llevaría al desmantelamiento y desaparición del Molinillo de la Cruz. Otro plano del Estado Mayor del Ejército, de 1872, también señala claramente su emplazamiento, y el de Emilio de la Cerda, de 1892, presenta la manzana ya consolidada, con la ermita integrada como hoy la conocemos¹⁴.

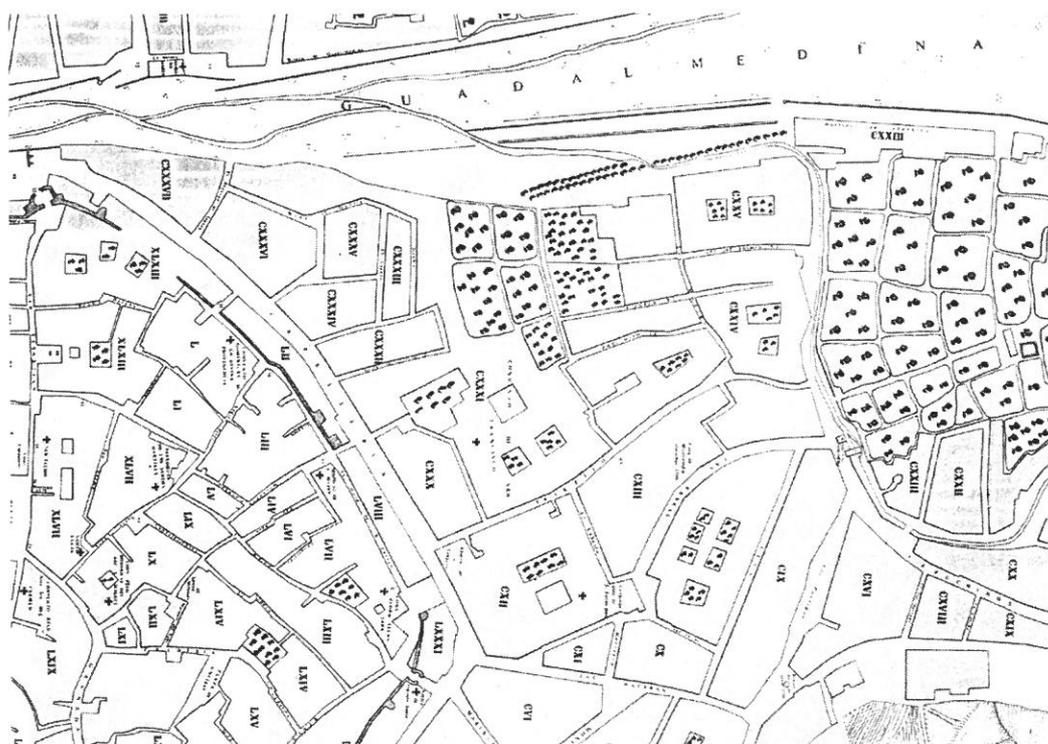
2.- Plano de Málaga de José Carrión de Mula (detalle). 1791. Archivo Municipal de Málaga.

Así pues un grupo de fieles aglutinado por la devoción del Rosario, se instaló en la ermita de la Santa Cruz, cuyo titular era un Cristo crucificado, que se nos presenta bajo dos advocaciones. Medina Conde se refiere al Cristo de la Expiración y el plano de Carrión de Mula cita la del Cristo del Socorro.

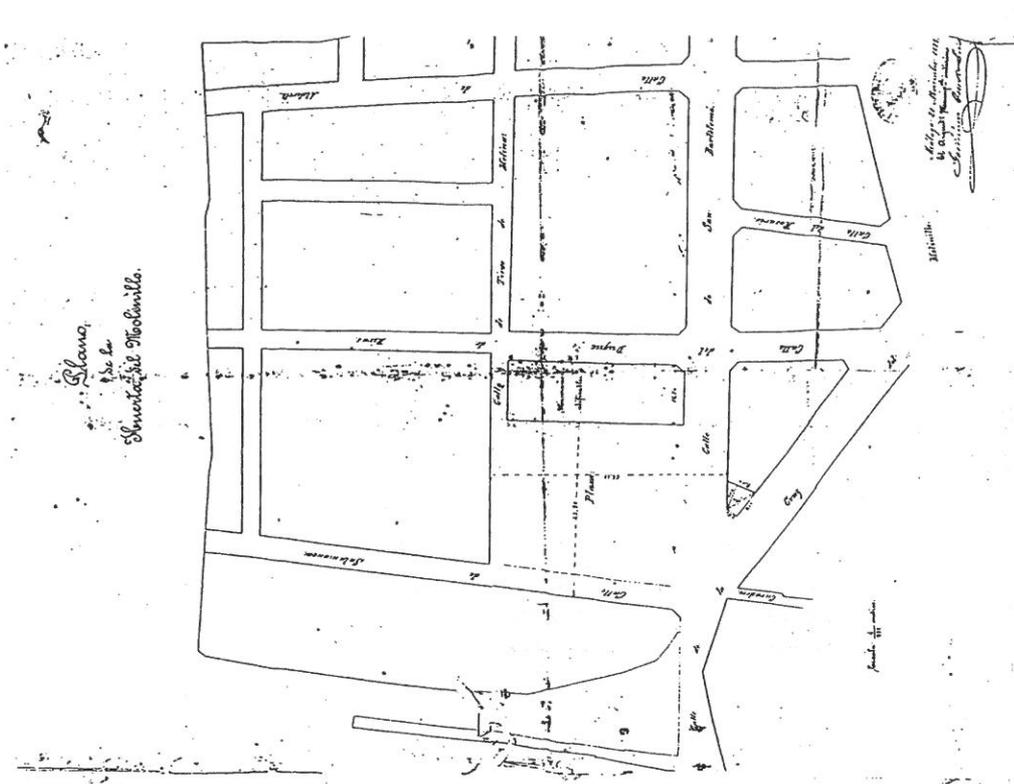
4.- Plano de alineación de la Huerta del Molinillo. Jerónimo Cuervo (1878). Archivo Municipal de Málaga

¹⁵ A.M.M. (Archivo Municipal de Málaga) Actas Capitulares vol. 276, fols. 299-300 (7-11-1878) y 322v.-323 (5-12-1878). Leg. 1240/123. FERNÁNDEZ MÉRIDA, M^o D.: *El arquitecto Gerónimo Cuervo González*. Memoria de licenciatura inédita, Málaga, 1987, pp. 434-440. -*Política de beneficencia en Málaga. Historia y arquitectura de los hospitales (siglos XV-XIX)*. (Tesis doctoral mecanografiada) Universidad de Málaga, 2000. (Agradezco a M^o D. Fernández Mérida los datos que me ha facilitado, así como el plano de la fig. 4).

A las calles que se formaron en los terrenos de lo que fue la Huerta del Molinillo se les dieron los nombres siguientes: “A la de 12 m. 20 cm. de latitud paralela a la de ‘Cruz del Molinillo’, se denomina de ‘S. Bartolomé’. La de 8 m, también de latitud, frente a la de ‘Ollerías’, del ‘Duque de Rivas’. La paralela con la anterior por la izquierda, frente a la del ‘Curadero’, de ‘Salamanca’. La otra paralela por el lado derecho y que tendrá salida por el nº 2 de Cruz del Molinillo, se denominará de ‘Alderete’. La formada en la antigua servidumbre de la huerta, del ‘Rosario’. Y la formada en parte con la fachada posterior del nuevo convento del Ángel, ‘Tirso de Molina’, dando este mismo nombre al anterior callejón sin salida del ‘Tiso’ (Actas, vol. 276, fol. 200-300). A.H.P.M., I.A. Ayala, Leg. 3119, fol. 53 (año 1826) (Agradezco al Dr. Rodríguez Marín, la documentación y planos que me ha facilitado).

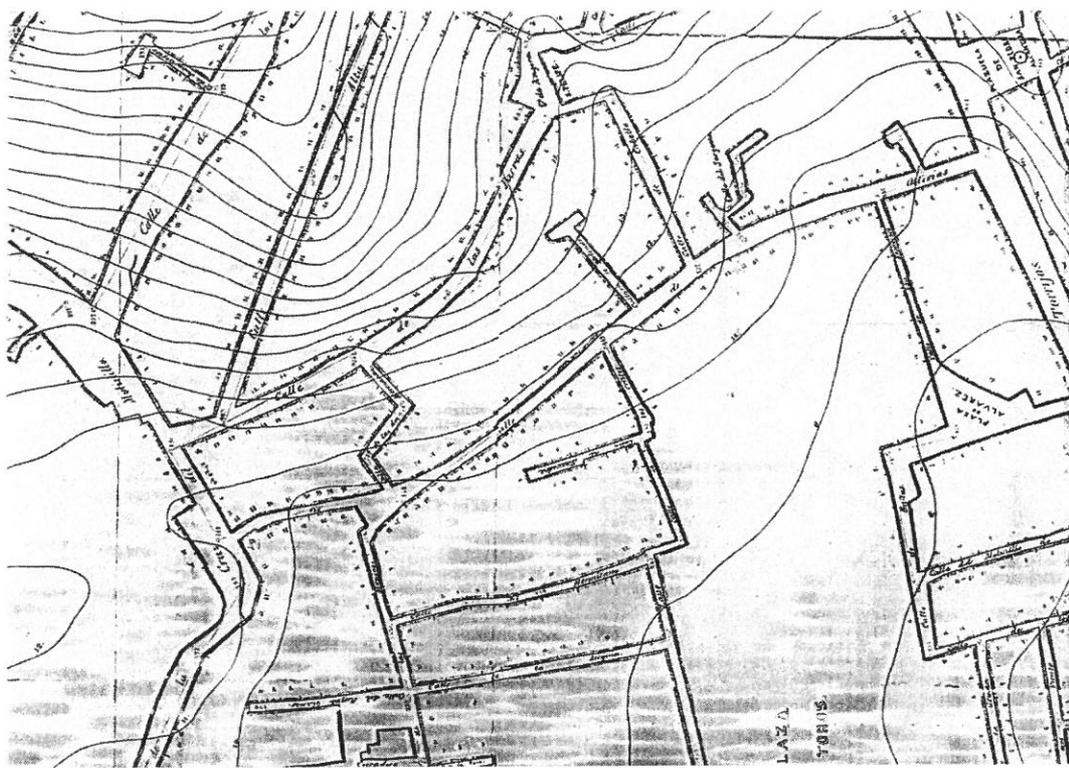
3.- Plano de Málaga de José Pérez de Rozas (detalle). 1863.

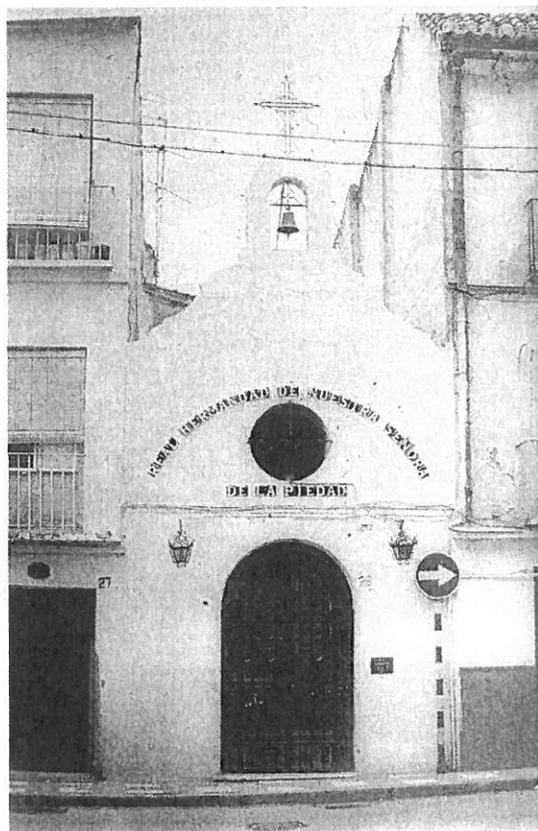
5.- Málaga. Capilla de la Piedad (de la Cruz del Molinillo). Exterior.

Entre las calles Cruz del Molinillo, de S. Bartolomé, del Rosario y de Alderete se encuentra la parcela en la que a lo largo de dos siglos ha quedado integrada la ermita de la Cruz del Molinillo, hoy de Nuestra Señora de la Piedad. Es ésta un espacio rectangular muy pequeño, cuya cabecera se resuelve en forma absidial, cubriéndose el presbiterio con bóveda de cuarto de esfera y el pequeño tramo ante éste con una bóveda de medio cañón, todo con la mayor sencillez²⁷. Del exterior sólo conocíamos la fachada principal, cuya fábrica de ladrillo estaba enfoscada, y a través de fotografías antiguas podemos comprobar que se abría con arco de medio punto, coronado por la inscripción de la Hermandad del Cristo del Socorro rematando en una línea de cornisa tras la que asomaba un tejadillo a cuatro aguas de teja cerámica con cumbreras vidriadas; sin embargo la restauración llevada a cabo a partir de los años cuarenta, por el arquitecto diocesano D. Enrique Atencia, ha ocultado el tejado tras un penacho de carácter barroco, de perfil cóncavo-convexo, coronado por una espadaña para la campana y cruz de forja, que aporta una imagen más relacionable con la arquitectura popular sevillana, y se abre con arco de medio punto coronado por un óculo, desplegándose entre ellos la inscripción de la Real Hermandad de Nuestra Señora de la Piedad, en cerámica vidriada.

Como hemos podido comprobar por la cartografía la ermita en su origen fue un edificio exento cubriéndose su fábrica, de mampostería tosca e hiladas de ladrillo macizo, con enfoscado y una capa de estuco con pinturas decorativas incisas para una mejor conservación. Al demolerse las edificaciones colindantes han quedado visibles estas pinturas, con grandes pérdidas y muy deterioradas, que el equipo "Quibla Restaura" ha limpiado y preparado para su extracción y traslado a la nueva ermita²⁸.

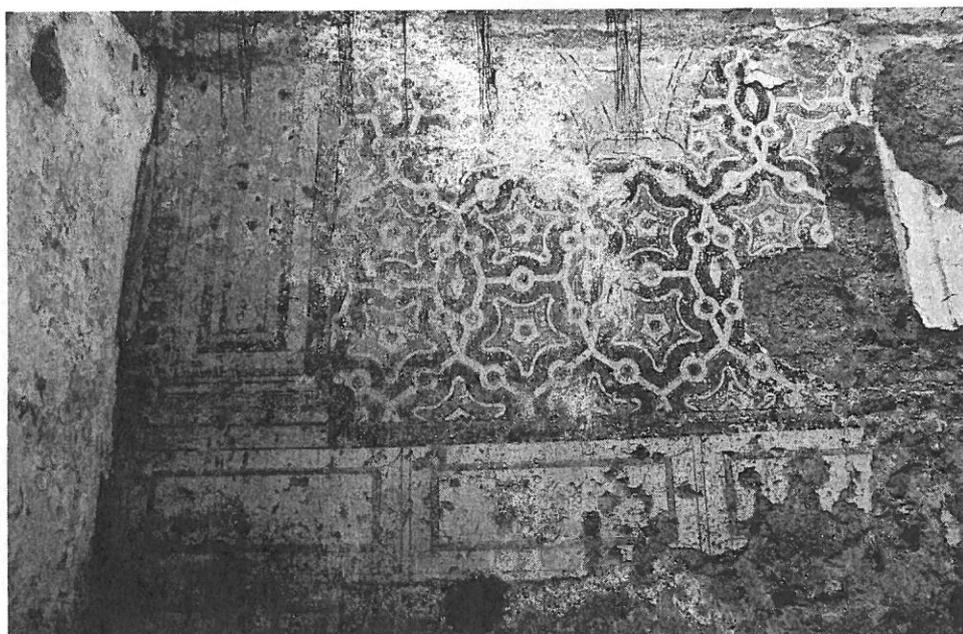
6.- Málaga. Capilla de la Piedad (de la Cruz del Molinillo). Decoración de la fachada lateral.

En la composición ornamental de los muros laterales de la ermita, ahora al descubierto, se aúna la decoración de trama geométrica con el aparejo y la arquitectura fingida. Se componen sobre un alto zócalo de siete hiladas de sillares almohadillados, con sombras para enfatizar la sensación de volumen, que alcanza la altura de los salmeres del arco de la fachada principal, y sobre el cual la decoración adquiere mayor variedad: las esquinas presentan un paramento de ladrillos dispuestos a soga, que traduce el mismo material constructivo que hay bajo ellos; a continuación, en la fábrica de mampostería, se han diseñado dos pilastras cajeadas que flanquean los primitivos huecos de iluminación, cuadrados y abocinados, sobre repisas pintadas con acusado relieve en perspectiva y coronados con frontoncillos rematados lateralmente con pirámides y bolas; todos estos elementos arquitectónicos están pintados simulando piedra blanca marcando las líneas con acusadas incisiones, y sombras para los clarososcuros. Entre ellos se desarrolla una trama geométrica y polícroma que resulta de la multiplicación de formas pentagonales, con pequeños círculos en sus lados, que encierran una roseta de lados cóncavos con un pequeño pentágono y círculo en su interior, formalización estilizada de origen naturalista, cuya reiteración geometriza mucho más el esquema y cubre todo el paramento como una alfombra; una roseta más pequeña forma una cinta que cubre la línea superior, por encima de las pilastras y que recorrería todo el edificio bajo el alero. Además del diseño contribuyen extraordinariamente a la vistosidad de estos paramentos los colores rojo, ocre, negro y blanco. En su origen la cabecera era recta y continuaría esta decoración pues se conserva parte del paramento de ladrillo fingido, pero la intervención del ábside es posterior y no conserva pinturas.

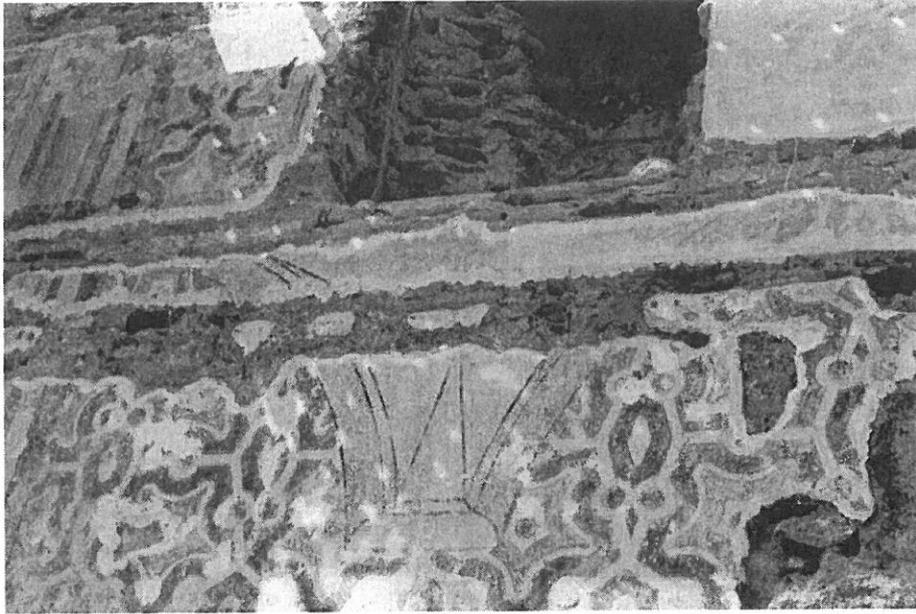
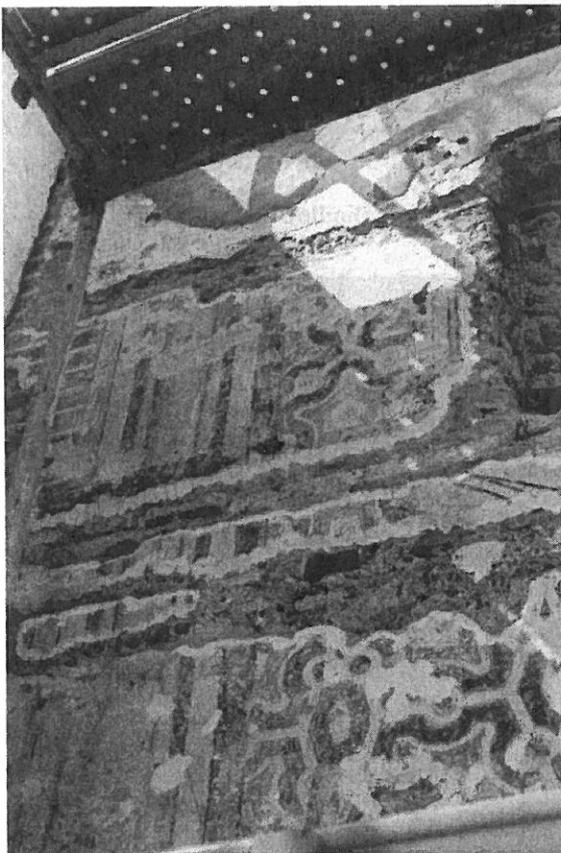
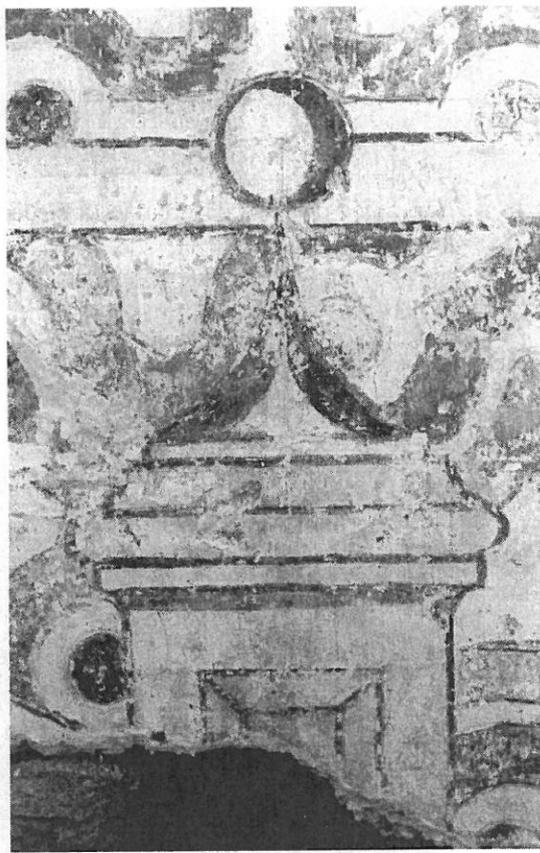
7, 8, 9.- Capilla de la Piedad (de la Cruz del Molinillo). Detalles de la decoración

Pero si en los diseños geométricos hay una cierta similitud entre los ejemplos conservados, la ermita de la Cruz del Molinillo presenta una mayor originalidad con la introducción mayoritaria de elementos curvos que parecen no generarse geométricamente en el momento inicial. Aunque hemos tratado de establecer paralelos con otras decoraciones, sólo en la calle del Horno encontramos esta abundancia de trazos curvos pero aquí quedan interrumpidos por el resalte del ladrillo entre los que se desarrolla, se hace mucho más rígido el esquema y consiguen un equilibrio entre arquitectura y decoración de rara belleza³⁶. Tampoco hay relación con San Felipe, palacio de Villalcázar o Casa del Obispo donde los trazos curvos responden a vueltas de compás dando lugar a crucetas, rosas y otras formalizaciones, mientras que en esta ermita derivan de un elemento naturalista, la roseta, que se estiliza y la reiteración del motivo, no trazado de forma arbitraria sino con rigor geométrico, introduce la esquematización.

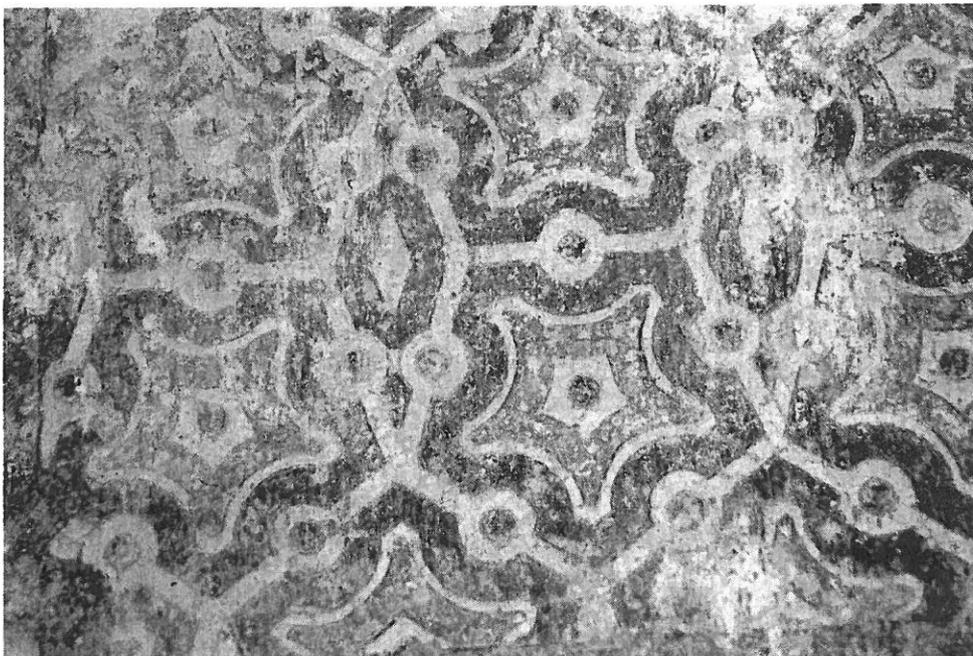
10.- Málaga. Capilla de la Piedad (de la Cruz del Molinillo). Detalle de la decoración.

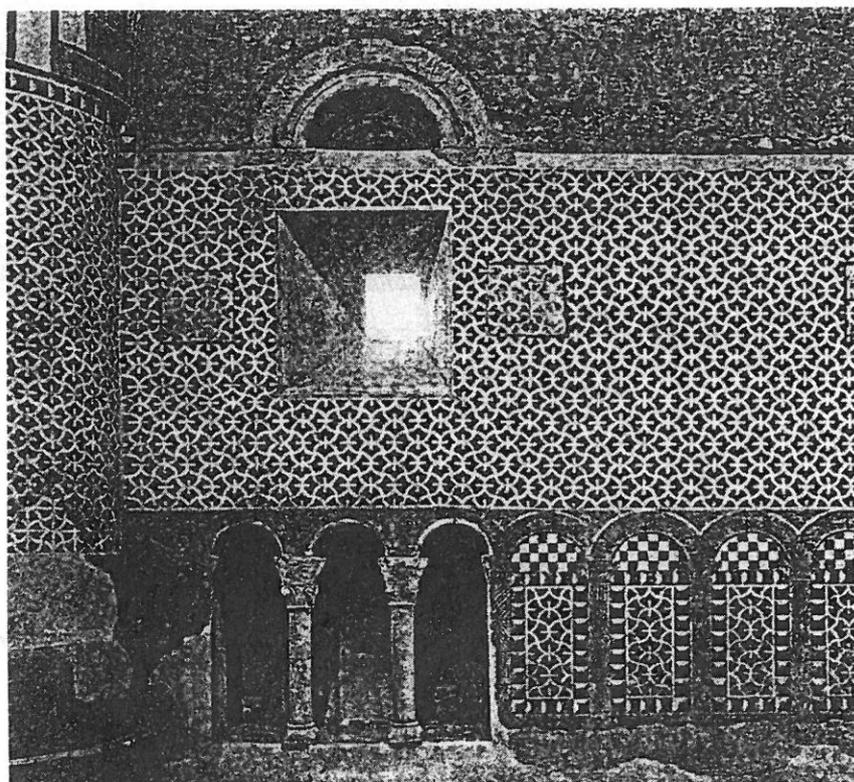
11.- Parroquia de Santa María de Délica (Álava). Decoración mural del interior.

Una gran semejanza con la decoración de esta capilla de la Cruz del Molinillo encontramos en las pinturas murales de la iglesia de Nuestra Señora Santa María de Délica, en las proximidades de Orduña (Álava). La fábrica original de la iglesia se fecha en el siglo XIII, a la que corresponde el paño en donde se encuentran las pinturas del interior, en los límites de la primitiva cabecera, cuya decoración, en relación con la pintura mudéjar aragonesa, responde a “un dibujo entrelazado en blanco, a modo de arabesco, sobre un fondo rojo...y las líneas que delimitan las formas decorativas están realizadas en negro”, que se extiende por encima de una arquería ocupando un amplio espacio como si fuera una alfombra y que pueden situarse en torno a finales de 1400 o comienzos del siglo XVI. Se considera un caso único en la pintura mural alavesa y, por lo que se conoce, también en el conjunto de la pintura mural vasca³⁸. No obstante en fechas más recientes, de los siglos XVI al XVIII, las decoraciones de los paramentos exteriores de los edificios civiles fueron habituales en el país vasco, hasta el punto de que se conservan contratos con los profesionales que llevaban a cabo estas decoraciones, que pertenecían al mismo gremio que los pintores de interiores, diferenciados de los de retablos y doradores, y aunque generalmente son motivos heráldicos o escenas figurativas, hay también notables ejemplos de diseño geométrico, como la torre del palacio de Uriarte en Lequeito, el caserío palaciego de Olazarre, en Lezama, o el caserío neoclásico de Abendañoa, de Larrabezu³⁹.

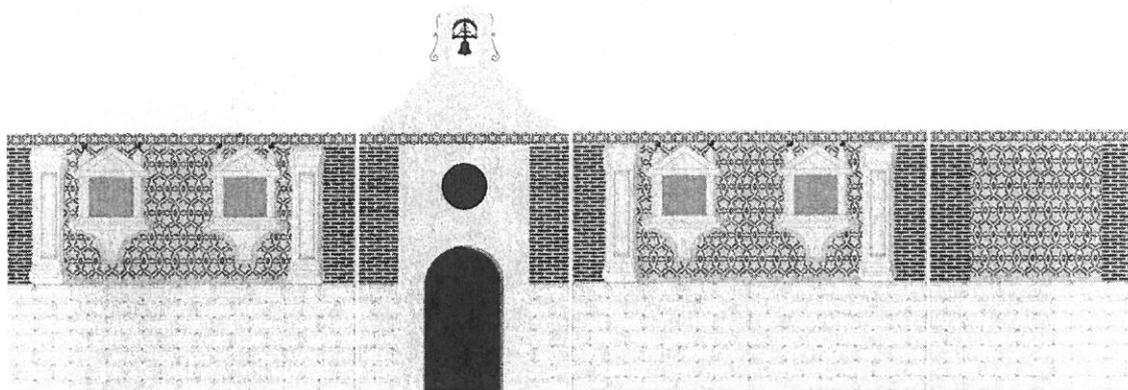
12.- Málaga. Capilla de la Piedad (de la Cruz del Molinillo). Restitución teórica del conjunto.

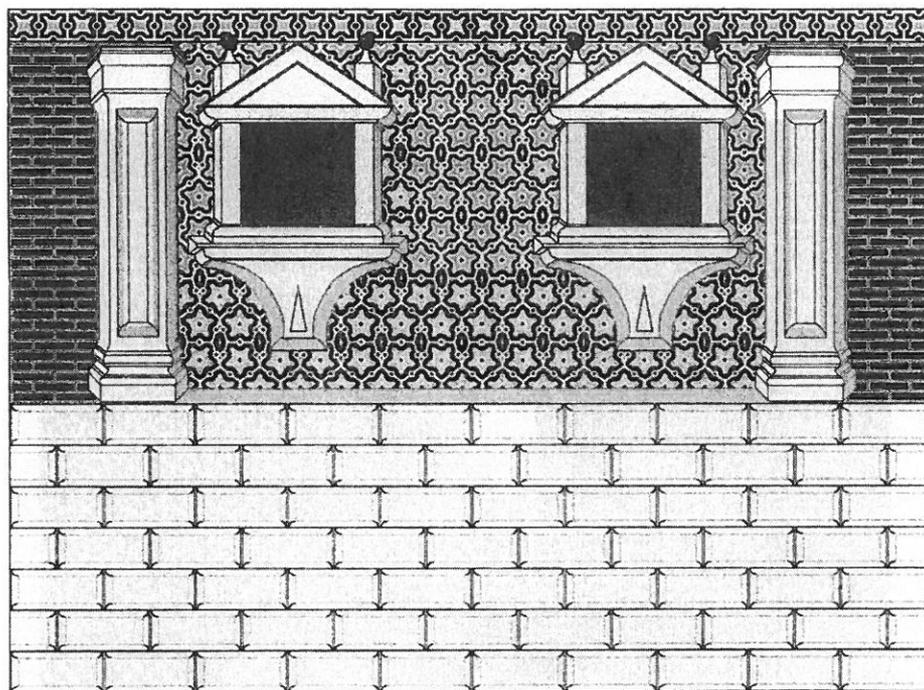
13.- Málaga. Capilla de la Piedad (de la Cruz del Molinillo). Restitución teórica de la fachada este.
