■ Dos palacios del Barroco tardío en Marruecos: las legaciones diplomáticas de España en Larache y Tánger¹

Antonio Bravo Nieto
Escuela Nacional de Arquitectura de Tetuán

Two Late Baroque Palaces in Morocco: The Spain Legations in Larache and Tangier

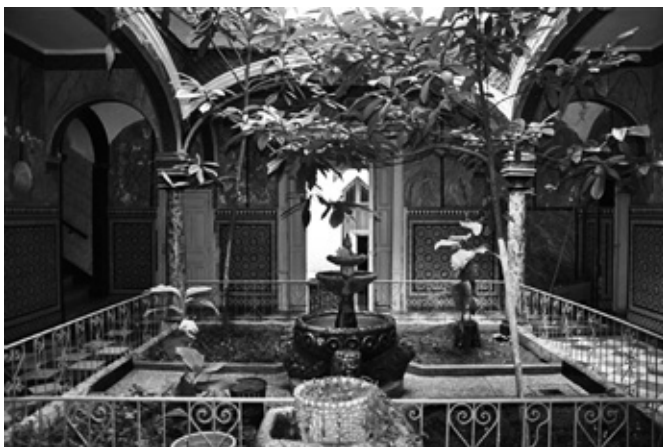
9. Patio interior
de columnas,
estado actual

estuco, mientras que las arcadas muestran ornamentación tanto en su dovelaje en tono negro, como en su intradós y enjutas con motivos de yesería en sebka³². En el mismo patio, las entradas a las habitaciones que están situadas en el eje del crucero, presentan una portada ornamental con frontón recto, subrayando que se trataba de cuatro habitaciones o estancias destacadas.

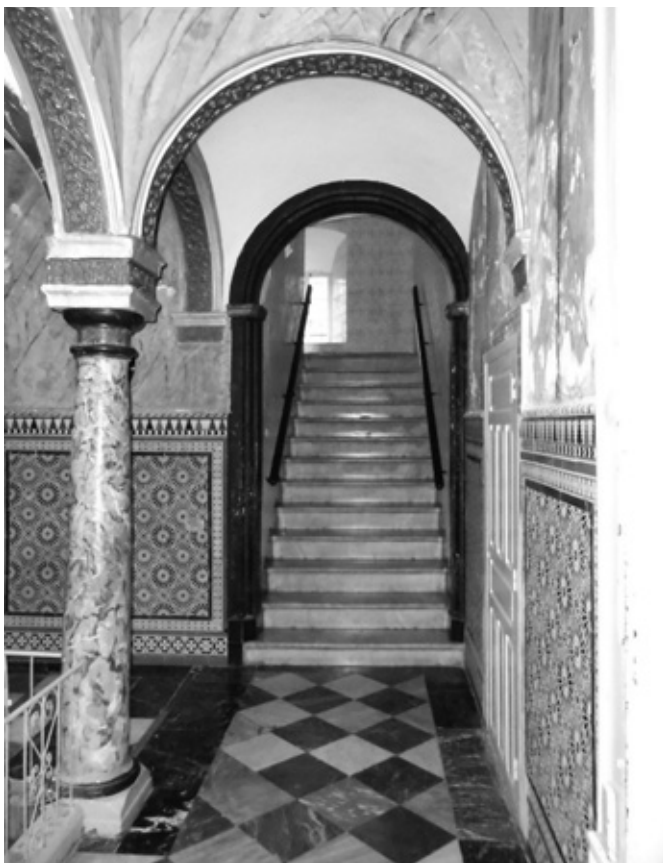
10. Columna y
escalera, estado actual
